## **Mercedes Benz ML 270 CDI Data di costruzione: 11.1999 - 06.2005 Motore: OM 612.963**

**La spia motore si accende  
Veicolo in funzionamento  
d'emergenza  
Codice di guasto: P1189  
"Disinserimento canale di entrata"  
Il motore perde potenza**

***Bollettino informativo***

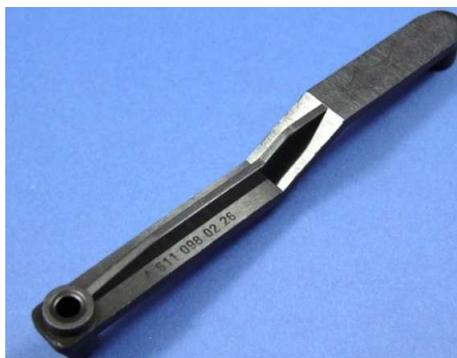
Se su questo modello vengono rilevati uno o più dei suddetti difetti, una possibile causa è una tiranteria rotta del comando del condotto di riempimento. In questo caso smontare la tiranteria

e sostituirla con il ricambio modificato dal costruttore del veicolo.

Graffetta di fermo: 611 098 01 26

Tiranteria: 611 098 02 26
