Mercedes classe C (W 203) Tutti i veicoli a partire dalla data di costruzione 02.03

Accensione della spia di controllo ABS/ESP

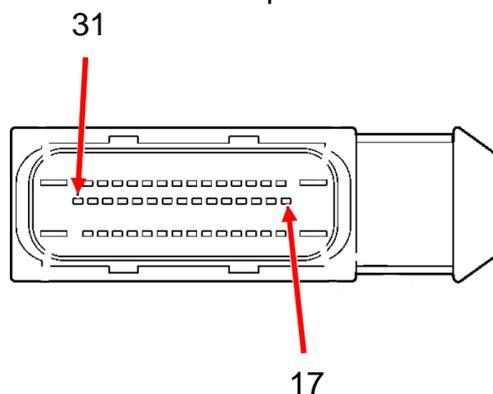
Se il cliente segnala questo tipo di guasto, la causa potrebbe essere la corrosione di un connettore. È inoltre possibile che vengano memorizzati i codici di guasto C1140 (sensore angolo di rotazione volante, segnale errato) e C1145 (sensore numero giri ruote ABS ant. dx, interruzione).

1. Verificare che i pin 18, 19, 20 (tutti e tre provenienti dal sensore pressione di frenata) del connettore della centralina ABS/ESP non siano corrosi (vedere fig.); eventualmente pulirli e asciugarli. La centralina si trova nella parte sinistra del vano motore, nel box centralina, dietro al duomo del montante telescopico.

2. Se il danno è già esteso, sostituire i pin con il kit di riparazione.
3. Prima del contatto trattare il connettore con spray o grasso per componenti elettronici.
4. Controllare la continuità del fascio cavi del sensore

della pressione di frenata. Il valore di resistenza max.
è di 0,5 Ohm.
