## **Opel Omega B Da data di costruzione 1994 a 11.1995 Con codice motore X20XEV, impianto Simtec**

### **Il motore si spegne**

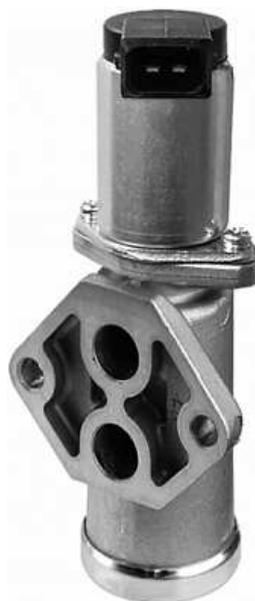
Se il cliente segnala questo tipo di guasto, la causa potrebbe essere l'attuatore del minimo. Inoltre possono essere segnalate anche variazioni al minimo. A causa dei cosiddetti gas di blow-by (perdite di compressione tra il pistone e la parete del cilindro) la superficie in plastica del cursore di regolazione, nell'attuatore del minimo, diventa molle. A causa di ciò il cursore può restare impigliato, impedendo la regolazione del minimo. Prima di sostituire l'attuatore del minimo è tuttavia necessario effettuare una diagnosi di base (misurare i valori di tensione e di resistenza sulla centralina o sull'attuatore del minimo).

Se l'attuatore del minimo è difettoso, è possibile ordinarne uno nuovo con il **codice articolo Hella 6NM 009 141-001**.
