Peugeot 407 Con motore HDI 2,0 (DW10BTED4)

Non si riesce ad avviare il veicolo, batteria scarica

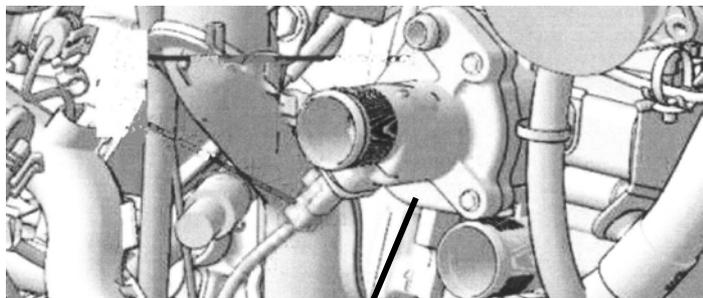
Raccordo del liquido di raffreddamento

Questo problema è provocato da una mancanza di tenuta sul raccordo del liquido di raffreddamento in cui è avvitato il sensore della temperatura.

A causa della mancanza di tenuta tra il raccordo del liquido di raffreddamento e il sensore temperatura, il liquido di raffreddamento penetra nel fascio cavi. Per via dell'effetto capillare, il liquido raggiunge il connettore sulla centralina motore, provocandone la corrosione. Gli elementi particolarmente colpiti sono il pin E1 ed F1, che provocano l'attivazione permanente della centralina di controllo preriscaldamento e lo scaricamento della batteria.

Per eliminare il guasto si deve sostituire il raccordo del liquido di raffreddamento e scollegare il connettore del sensore temperatura. Il connettore viene fissato sulla fascetta di bloccaggio del tubo flessibile del liquido di raffreddamento mediante un connettore cieco.
