## **Renault Megane e Scénic Tutti i veicoli con ESP**

### **Accensione della spia ESP**

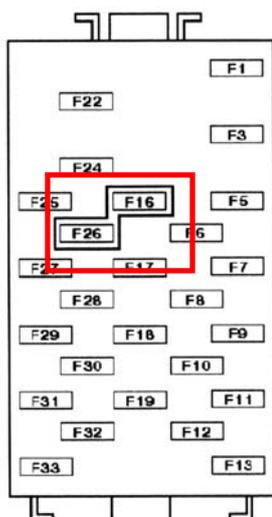
Fig. 1

Se viene segnalato questo problema, una possibile causa è una tensione troppo bassa della batteria al momento dell'avvio del motore.

Inoltre, viene memorizzato il codice di guasto "Sensore dell'angolo di sterzata".

- Smontare la scatola portafusibili dal cruscotto inferiore.
- Rimuovere i fusibili F16 e F26 dal portafusibili.
- Collegare tra loro i due posti fusibili con un ponticello (vedi fig. 1).
- Inserire i fusibili nel ponticello.
- Rimontare la scatola portafusibili.
- Cancellare la memoria guasti.
