## Saab 9-3

**Tutti i veicoli con motore a benzina  
Data di costruzione da 1998 a VIN  
W2061707**

**Data di costruzione da 1999 a VIN  
X2005838**

### Il motore non eroga potenza

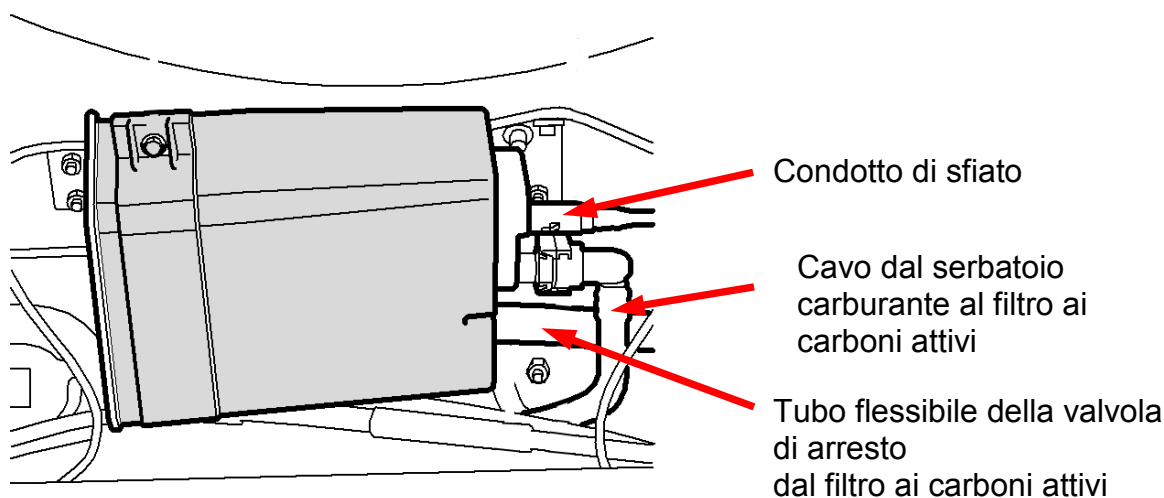
Se viene segnalato questo problema, la causa potrebbero essere i tubi flessibili collegati in modo errato sul filtro ai carboni attivi. Si possono inoltre verificare:

Infine può essere memorizzato il codice di guasto P0172 (miscela troppo grassa, bancata 1).

Un montaggio errato può far sì che i tubi flessibili si pieghino e che ostacolino il flusso. In questo caso si deve verificare la disposizione dei cavi del sistema del filtro ai carboni attivi ed eventualmente risistemare i cavi o sostituirli.
