Saab 9-3

**Fastback, Model Year 2000 fino al n°
telaio: Y2018486**

**Cabrio, Model Year 2000 fino al n°
telaio: Y7006098**

Cattivo funzionamento del motore / comfort di marcia limitato

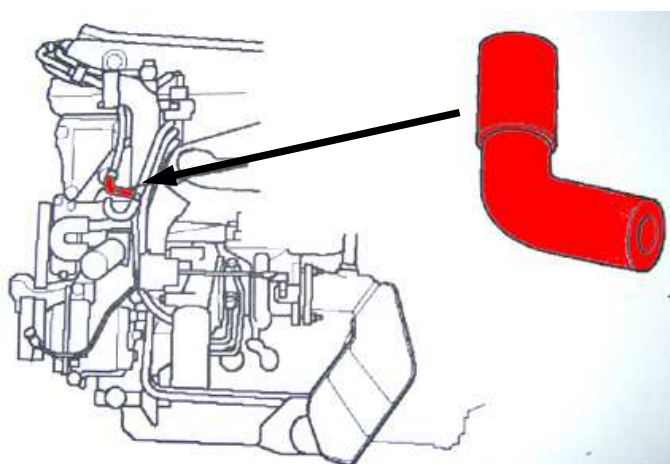
Se viene segnalato questo problema, la causa potrebbe essere un tratto di tubo flessibile difettoso. Il tubo flessibile a gomito (v. fig.) sul raccordo a T, dall'elettrovalvola (valvola rigeneratrice) del filtro ai carboni attivi al collettore di aspirazione, si è fessurato a causa dell'invecchiamento.

In questo caso è necessario staccare il tubo flessibile dalla graffetta di fissaggio, controllarlo ed eventualmente sostituirlo.

È possibile riconoscere la versione migliorata del tubo flessibile attraverso una punzonatura, direttamente accanto al codice, sull'estremità più grossa del tubo flessibile.
