Skoda Oktavia 2.0, dalla data di costruzione '99

Codice motore AQY, APK, AZH

Difficoltà di avviamento

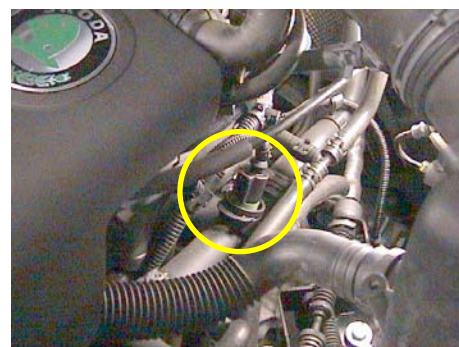
Se viene segnalato questo problema, una possibile causa è il sensore temperatura liquido di raffreddamento.

- Difficoltà di avviamento
- Scarsa potenza del motore
- Regime del minimo irregolare
- Maggiore consumo di carburante
- La spia motore eventualmente si accende

Inoltre è possibile che il codice guasto 16501 - Sensore temperatura liquido di raffreddamento venga memorizzato nella memoria guasti.

- con temp. motore + 20°C = 2.50 - 2.67 KW
- con temp. motore + 90°C = 215 - 245 W

- Svitare il rivestimento motore
- Estrarre il connettore elettrico dal sensore
- Estrarre il fermaglio del dispositivo di bloccaggio tirandolo in avanti
- Estrarre il sensore con la guarnizione. Poiché il liquido di raffreddamento sprizza fuori dall'apertura, effettuare la sostituzione a motore freddo per evitare ustioni sulla pelle
- Inserire il nuovo sensore e la guarnizione
- Rimontare i componenti nella sequenza contraria
