VW Golf V 1.9 TDI iniettore-pompa Codice motore: BKC

BOLLETTINO

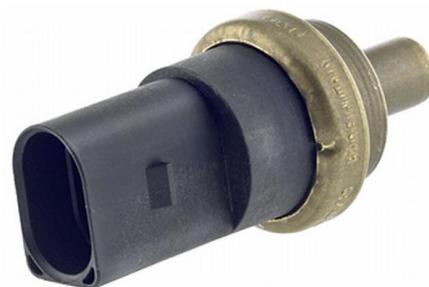
Figura 1.

Difficoltà di avviamento del motore. Il motore opera in funzionamento di emergenza.

Se viene segnalata la situazione di guasto di cui sopra, la causa potrebbe essere un sensore temperatura liquido di raffreddamento difettoso. È inoltre possibile che nella centralina motore vengano memorizzati dei codici di guasto (causati da valori non plausibili del sensore).

La presenza di un sensore difettoso potrebbe essere inoltre indicata da un eccessivo battito del motore al minimo derivante dall'eventuale "inserimento errato" del codice di guasto della pressione di sovralimentazione turbo (P1556).

- Sfilare il connettore multipolare del fascio cavi dalla centralina motore e dal sensore temperatura liquido di raffreddamento ed effettuare un controllo di continuità.
- Verificare su entrambi i lati che i contatti non presentino tracce di corrosione e danni meccanici ed eventualmente ripararli.
- Controllare i collegamenti a massa.
- Controllare che il sensore temperatura liquido di raffreddamento funzioni perfettamente. I valori standard per la resistenza sono 2080 Ω a 25°C e 289 Ω a 85°C.

Sostituire il sensore (vedere figura 1.) se necessario.

Sensore temperatura liquido di raffreddamento Hella:

6PT009309-331
