## **VW Passat**

**Tipo: 3B2 / 3B5**

**Data di costruzione: fino a 03/1998**

### **La spia temperatura del liquido di raffreddamento lampeggia**

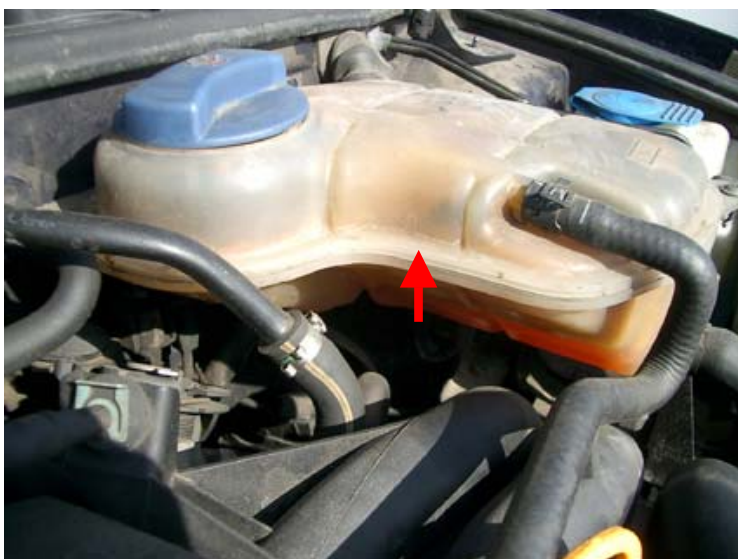
Per i suddetti veicoli, la formazione di uno strato di ossido sugli spinotti del sensore del livello liquido di raffreddamento può provocare il lampeggio della spia della temperatura del liquido di raffreddamento, anche se il livello del liquido nel serbatoio di compensazione è sufficiente.

La presenza di questo strato sugli spinotti dà luogo a misurazioni errate.

Il sensore si trova al di sotto del serbatoio di compensazione (figura) e non può essere sostituito singolarmente.

Si può tentare di risolvere il problema lavando il serbatoio.

Se il problema non viene risolto, sostituire il serbatoio.

A partire dal 03/1998 i serbatoi di compensazione vengono montati in fabbrica con un sensore modificato.
