VW

Sharan

Data di costruzione: fino al 2008

Accensione della spia ESP

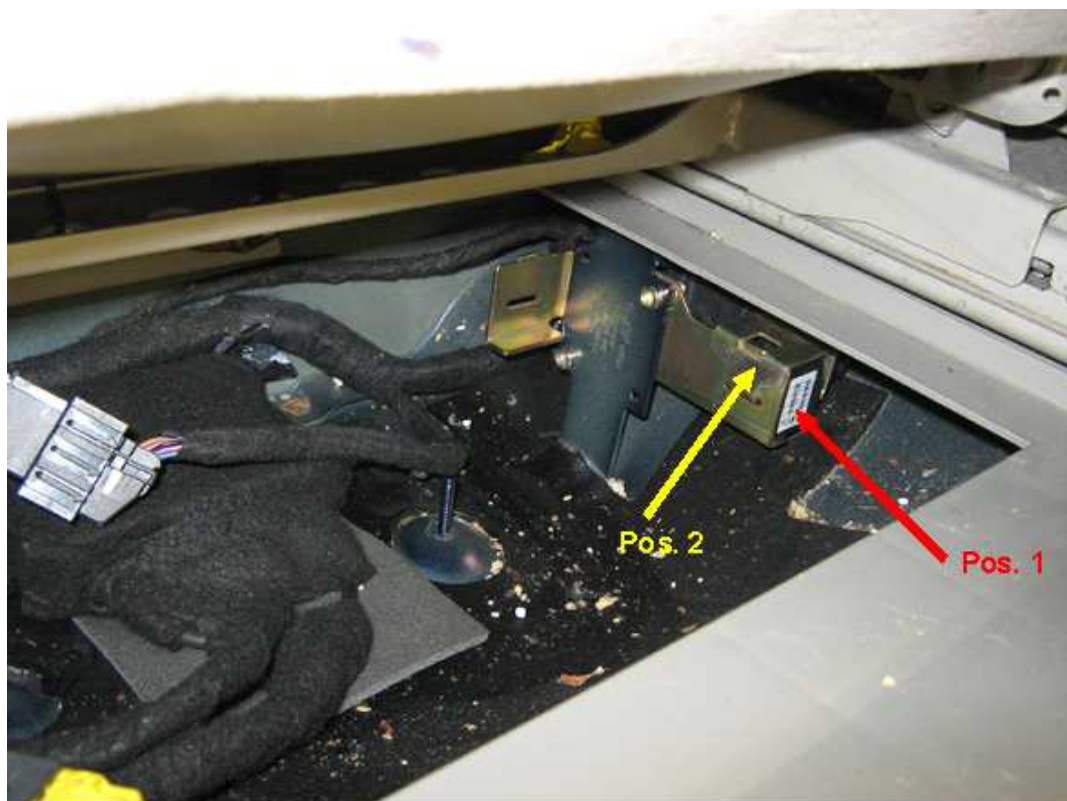
Figura 1

L'accensione sporadica o permanente della spia ESP sui suddetti veicoli può essere dovuta ad un sensore di accelerazione laterale difettoso.

Il sensore di accelerazione laterale (G200) si trova sotto il sedile del conducente. Può trattarsi di un sensore combinato (velocità d'imbardata+accelerazione laterale) oppure di un sensore singolo. Il sensore singolo si trova sotto la guida destra del sedile (fig. 1, pos. 1).

- Staccare l'aletta di chiusura del sensore (fig. 1, pos. 2)
- Staccare il connettore del sensore ed estrarlo
- Togliere il sensore
- Montare un nuovo sensore e collegare il connettore
- "Calibrare" il sensore con un apparecchio diagnostico oppure "azzerarlo"
- Cancellare la memoria guasti
- Eseguire un giro di prova

Nota: spesso la memoria guasti può essere cancellata soltanto dopo aver "azzerato" il nuovo sensore.
