## **VW Motori TDI 66 / 81 KW**

### **Trasduttore di movimento dello spillo**

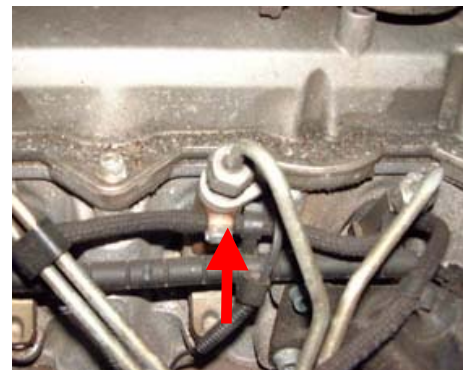
Se su questi motori TDI vengono segnalate sporadiche mancate accensioni simili a quelle di un motore a benzina oppure un'improvvisa perdita di potenza a regime elevato o a velocità elevate, una possibile causa è un difetto del trasduttore di movimento dello spillo.

Se non è memorizzato alcun guasto, il problema può essere evidenziato picchiettando leggermente con una chiave contro l'iniettore dotato del trasduttore di movimento dello spillo (3° cil.) a un regime superiore a 4000 giri/min.

Misurando la resistenza con un multimetro, il valore effettivo letto deve essere compreso all'interno del valore nominale, tra 80 e 120 V.

Il trasduttore di movimento dello spillo costituisce un'unità con l'iniettore e può essere sostituito solo come gruppo completo.
