## **BMW E60**

### **Condensa nel proiettore Infiltrazione di acqua nel proiettore**

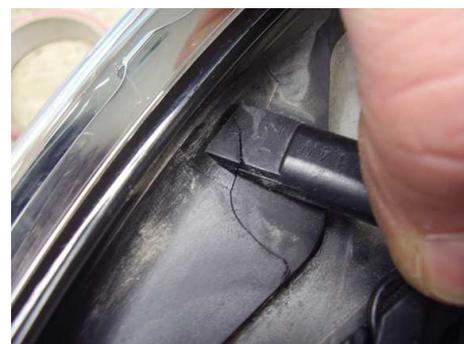
Figura 1

Se il proiettore si appanna intensamente o se in determinati casi si rileva una forte infiltrazione di acqua nel proiettore, una possibile causa è un'incrinatura nella luce side-marker (SML) (figura 1).

L'involucro della luce side-marker è danneggiato.

Le incrinature possono formarsi a causa di sollecitazioni meccaniche dannose. Ad esempio, se questa zona viene assoggettata a pressioni dovute ad oggetti o attrezzi, ad esempio chiusura del cofano motore senza aver prima rimosso gli attrezzi/oggetti.

- Regolazione errata del cofano motore.

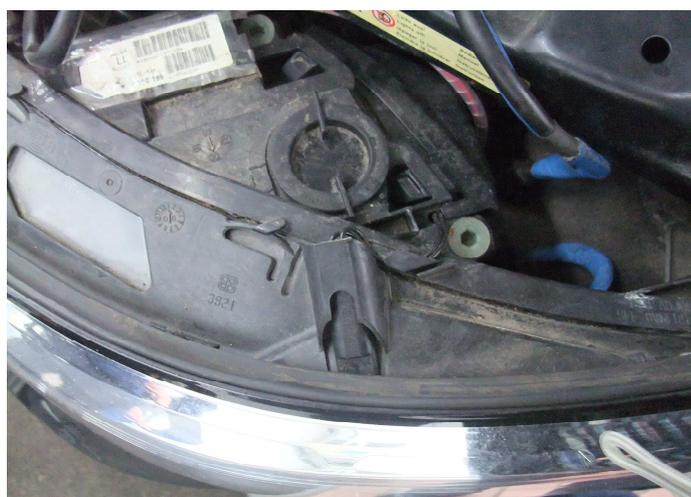
Vista dall'alto del proiettore (figura 2)

La luce side-marker è in parte coperta da una guarnizione aerodinamica.
