## **Citroen Berlingo Data di costruzione 2002-2008**

### **Guasto della luce anabbagliante**

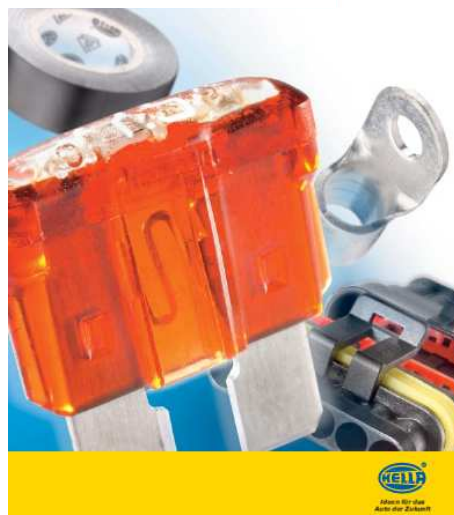
Se il cliente segnala questo tipo di guasto, la causa potrebbe essere un fascio cavi logorato. Inoltre potrebbero verificarsi altri guasti/malfunzionamenti elettrici. Il fascio cavi parte dalla scatola portafusibili nel vano motore (davanti a sinistra), attraversa un'apertura di passaggio nel passaruota e giunge ai proiettori. Mancando una protezione per i cavi in corrispondenza di questa apertura, il fascio cavi si logora a causa delle vibrazioni. Questa condizione porta ai suddetti guasti. In questo caso si devono riparare i punti danneggiati sul cavo. Proteggere infine il fascio cavi nella zona dell'apertura di passaggio con un tubo corrugato, per evitare nuovi punti di sfregamento. Qui di seguito è riportata una

panoramica di tubi corrugati. Per informazioni dettagliate sul materiale d'installazione consultare la brochure Hella con numero d'ordine 9Z2 999 029-115.
