Citroen C3 Pluriel (HB)

Infiltrazioni d'acqua nei fanali posteriori

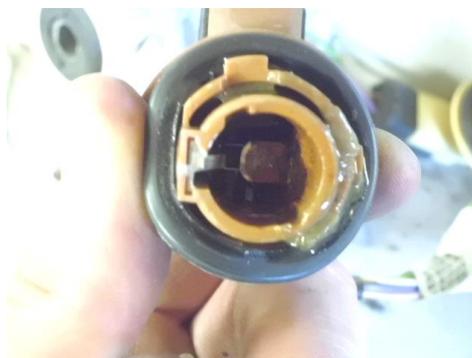
Figura 4

Ribaltare quindi il fanale di lato (figura 3), rimuoverlo e svitare i supporti delle lampadine. Verificare la presenza di impurità e segni di corrosione (figura 4).

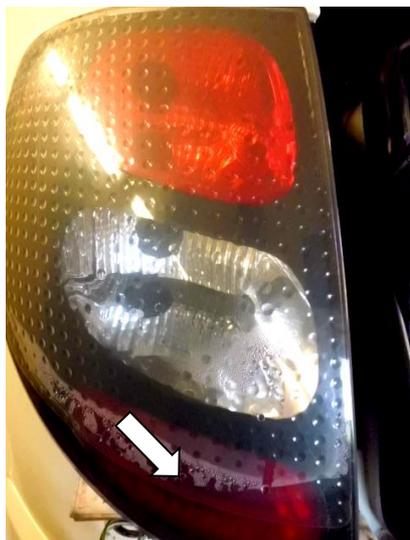
Figura 1

Nei veicoli succitati può verificarsi un guasto delle funzioni dei fanali posteriori dovuto a infiltrazioni d'acqua (figura 1).

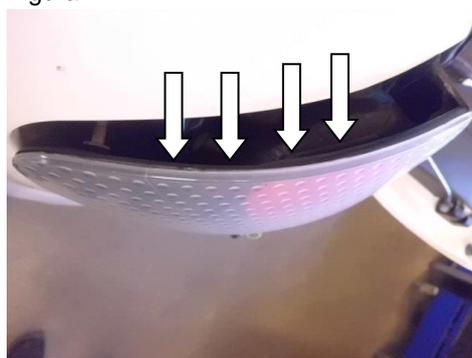
Figura 5

Nella maggior parte dei casi l'ingresso di acqua è dovuto a un difetto del cordone di saldatura del materiale plastico (al di sopra del fanale) (figura 5).
