VW Golf V

Fanaleria posteriore/lampeggiatori di emergenza LED non funzionanti

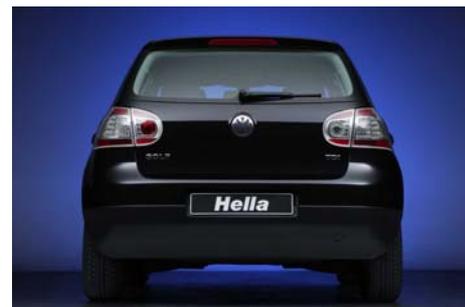
Figura 1

Se sui suddetti veicoli, equipaggiati con fanaleria posteriore a LED Hella – 2VP 009 500-801 (argento/rosso - vedere fig. 1), si riscontra che il lampeggiatore d'emergenza non funziona, la causa potrebbe essere l'elettronica di bordo modificata.

Può accadere che a motore disinserito e con il lampeggiatore d'emergenza attivato questa funzione non sia garantita.

Dal Model Year 2006 (settimana 22, 2005) l'elettronica di bordo è stata modificata dal costruttore del veicolo. Probabilmente dalla settimana 17/06 verranno messi a disposizione kit modificati.

- Per i veicoli che sono stati costruiti entro la settimana 22/2005, il problema non si presenta. La data di fabbricazione si trova sul retro del fanale (vedere fig. 2).
- Dal Model Year 2006 (con antenna sul tetto), in caso di reclamo da parte del cliente, i fanali LED vengono sostituiti gratuitamente con la versione modificata.

Dall'avvio della produzione di serie (sett. 17/06) la versione 2VP 009 500-831 (argento/nero) viene già fornita con il circuito stampato LED aggiornato.
