Mercedes Benz Classe C (W203) Dalla data di costruzione 23.09.2002

L'impianto lavafari (SRA) si disattiva automaticamente dopo l'azionamento dell'interruttore.

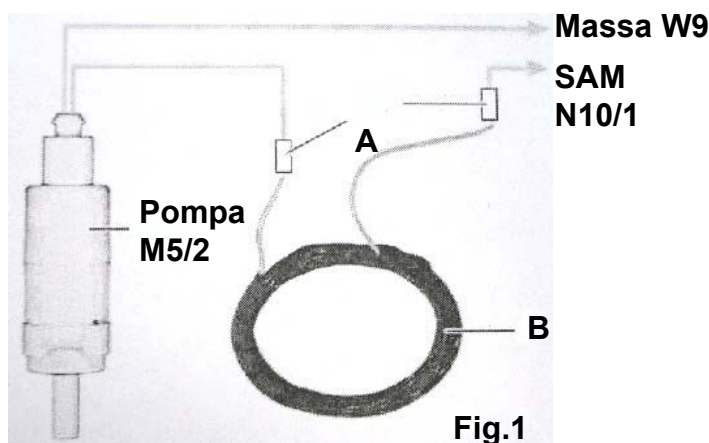
Se viene segnalato questo problema, una possibile causa è una cattiva taratura del sistema tra l'SRA e la SAM (unità di comando) anteriore.

Questa cattiva taratura tra la SAM (N10/1), il cavo elettrico e la pompa SRA (M5/2) ha come conseguenza che una forte differenza nella linea di riconoscimento della tensione della pompa SRA (ondulazione verso l'alto, verso il basso) viene riconosciuta come guasto dalla SAM.

Questa situazione porta alla disattivazione della pompa SRA. In questo caso procedere come segue:

- Avvolgere un cavo da 2,5 mm² lungo 4-5 m attorno al palmo della mano e infine bloccarlo con del nastro isolante a formare un anello (Fig.1)
- Questo cavo viene utilizzato come resistenza e montato tra la pompa SRA e la SAM davanti nella linea con terminali di saldatura (A) (Fig.1)
- Fissare infine la resistenza (B) nelle vicinanze del serbatoio liquido lavavetro (Fig.2)
