Mercedes **Modello: 203**

L'illuminazione esterna e/o la luce stop si accendono in modo indipendente

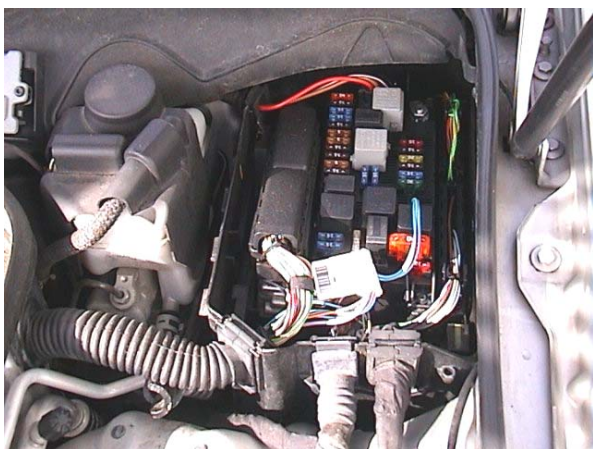
Se l'acqua penetra nella scatola del modulo (figura, vano motore a sinistra) possono verificarsi disturbi nel modulo di comando e ricezione del segnale (SAM, N10/1).

Questi problemi sono riconoscibili attraverso l'accensione indipendente dell'illuminazione esterna e/o della luce stop.

- Smontare il coperchio della scatola e rimuovere i residui di acqua
- Staccare i fasci cavi dalla scatola del modulo
- Controllare la presenza di acqua ed eventualmente asciugare la scatola, i cavi e le centraline
- Avvolgere i fasci cavi per circa 10 cm con del nastro isolante e inserirli nuovamente nei passacavi
- Bloccare i fasci cavi con la fascetta serracavi e
- Applicare il coperchio alla scatola
