## Volvo

**V70 fino al numero telaio: 549452**

**S70 fino al numero telaio: 571822**

### Umidità negli indicatori di direzione anteriori.

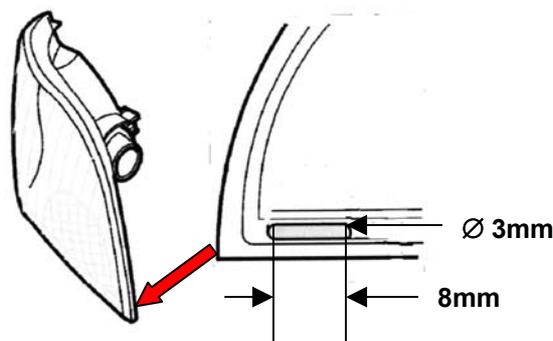
In caso di condizioni atmosferiche piovose o umide, su questi veicoli può avvenire che l'umidità penetri negli indicatori di direzione anteriori.

Realizzando un'apertura di sfianto si ottiene un rimedio efficace.

- Smontare gli indicatori di direzione premendo verso il basso le staffe di supporto.
- Estrarre il portalampada.
- Nella zona posteriore in basso (vedi disegno) per una lunghezza di 8 mm eseguire più fori con una punta da 3 mm, ottenendo così un grande foro longitudinale.
- **Attenzione:** forare con cautela attraverso l'involucro dell'indicatore in modo tale che il trasparente dell'indicatore di direzione non venga danneggiato dalla pressione di montaggio.
- Rimontare gli indicatori di direzione ed effettuare un test di funzionamento.
