Ford Explorer, bouwjaar 1993-1994

Ruw lopende motor

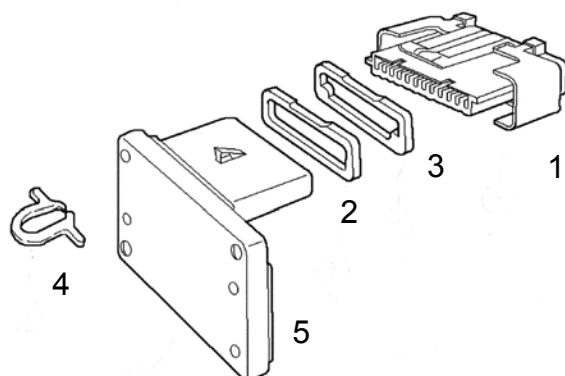
Dit probleem kan worden veroorzaakt door een losse stekker op de ontstekingsregeleenheid. Via deze stekker kan er vocht in de stekker komen. Voor deze situatie leveren wij een reparatieset, die een nieuwe stekkerclip en een speciale siliconenpakking bevat. De nieuwe stekkerclip voorkomt dat de stekker losraakt en de pakking beschermt beter tegen binnendringend vocht.

- Schakel het contact uit.
- Trek de stekker (1) van de ontstekingsregeleenheid los
- Verwijder de oude pakking van schuimplastic (2, lichtoranje) van de stekker.
- Plaats een nieuwe pakking (3) in de stekker. Let erop dat de pakking goed tegen de stekker komt.
- Plaats de nieuwe stekkerclip (4) op de nok op de ontstekingsregeleenheid (5).
- Steek de stekker in de ontstekingsregeleenheid.
