Mazda Model 5 Bouwjaar 2005 tot en met 2010 Motor 2.0 diesel (RF-turbo) 105 KW

Afslaan van de motor

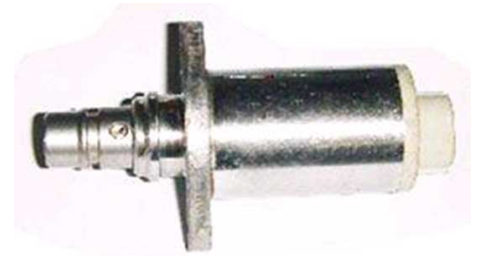
Afbeelding 1

Wordt de bovenstaande storing door de klant gemeld, kan de brandstofdrukregelklep hiervan de oorzaak zijn. Verder kan nog een eventueel vermogensverlies en een slecht startende motor in koude toestand als klacht worden gemeld. In dit geval moet de regelklep worden vervangen (zie af. 1). Deze is verkrijgbaar onder het nummer 294009-0120. De klep is gemonteerd op het achterste huisgedeelte van de hogedrukpomp (zie afb. 2).
