Mercedes W201

Bouwjaar: 1990 - 1993

Motor: 1,8 i (M102.910)

Vrijloopschommelingen/ tijdelijk geen tastverhouding

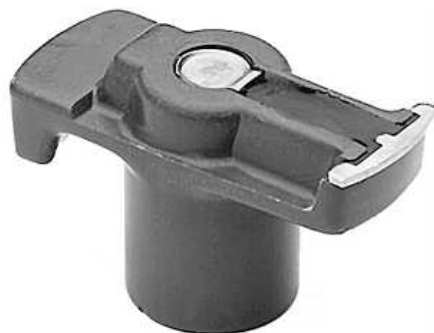
Bij de bovengenoemde kunnen aanzienlijke vrijloopschommelingen ontstaan. Ten dele is pin 3 van de diagnose-aansluiting geen signaal aanwezig, zodat er geen tastverhouding wordt weergegeven.

Controleer in hoeverre er eventueel een verkeerde verdelerrotor werd ingebouwd. De verdelerrotor (afbeelding) moet een weerstandwaarde van 1 kOhm hebben. Anders kunnen er vrijloopschommelingen ontstaan. Met name wanneer er een verdelerrotor met een weerstandwaarde van 0 Ohm werd ingebouwd.

Voordat er met een tijdrovende troubleshooting (koudloopregelaar, drukregelaar, overspanningsveiligheidsrelais, kabelbreuk etc.) wordt begonnen, dient de verdelerrotor te worden gecontroleerd.
