Mercedes Benz C-Klasse (W-203)

Airbagcontrolelampje licht op

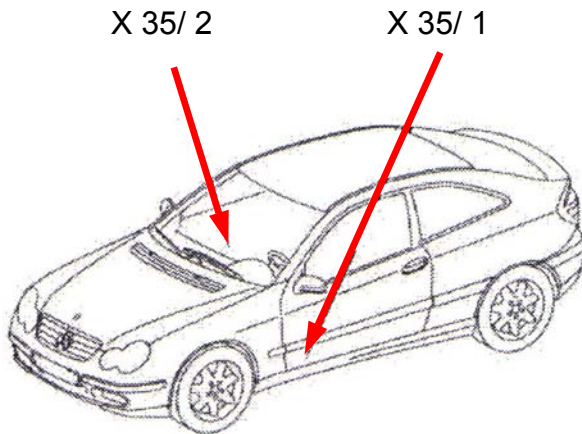
Afb. 1

Portierschakelstation linksvoor (X35/1)

Portierschakelstation rechtsvoor (X35/2)

Portierschakelstation linksachter (X35/3)

Portierschakelstation rechtsachter (X35/4)

- Maak de stekkers los en sluit de kabels met CVT-soldeermoffen (Hella nr.: 8KW 744 888-003) op elkaar aan.
