## **Mercedes Benz C-Klasse (W-203)**

### **Airbagcontrolelampje licht op**

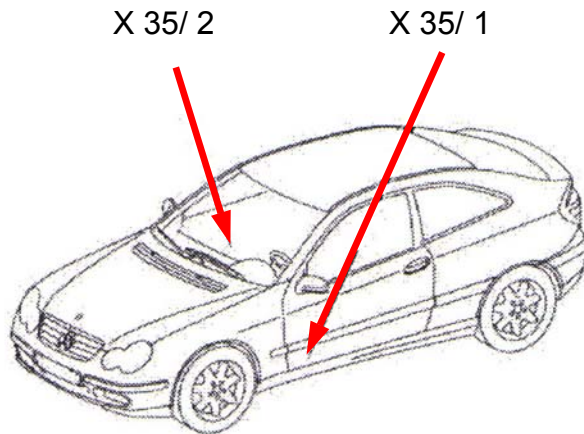
Afb. 1

Deze storing kan worden veroorzaakt door een of meer stekkerverbindingen van de zijairbags. Deze fout ontstaat door een hogere weerstand in de startschakeling van de ontstekingspil (airbag). Bovendien kunnen ook de foutcodes B1035, B1037, B103B en B1039 in het storingsgeheugen zijn opgeslagen.

Om de oorzaken van de storing te verhelpen, dient u alle vier stekkerverbindingen te repareren. Hiertoe maakt u de stekkerverbindingen in de voetenruimte voorin en bij de instaplijsten achterin los en sluit u de kabels direct op elkaar aan. Ga als volgt te werk:

- Verwijder de bekleding van de A-stijlen in de voetenruimte en de instaplijsten.
- Verwijder voorin ook de vloerbedekking.
- Verwijder achterin de instaplijsten.
- Leg de stekkerverbindingen van de kabelboom vrij. De kabelkleuren staan in de schakelschema's.

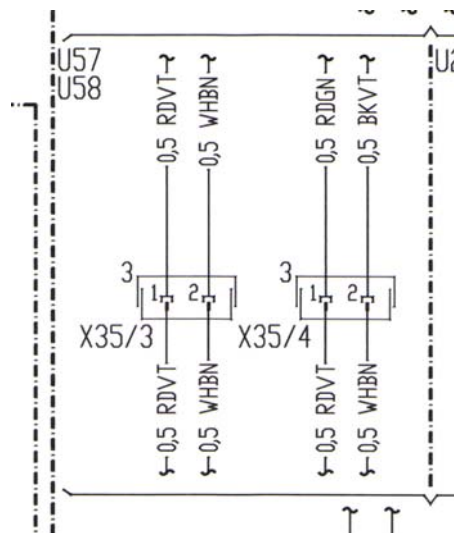
Afb. 3 Schakelschema achter

- Maak de stekkers los en sluit de kabels met CVT-soldeermoffen (Hella nr.: 8KW 744 888-003) op elkaar aan.

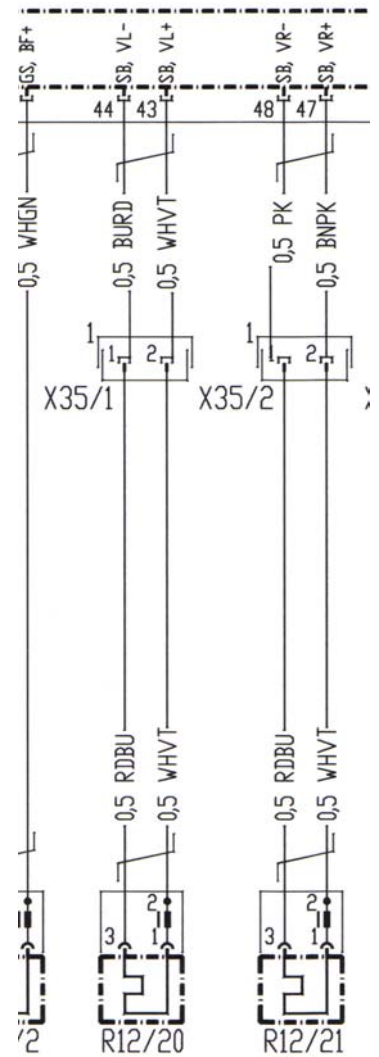
Afb. 2 Schakelschema voor
