Mercedes Benz M-Klasse (W163) Type 163.136/154/172 .A vanaf 057949 tot 085961

Motor start niet

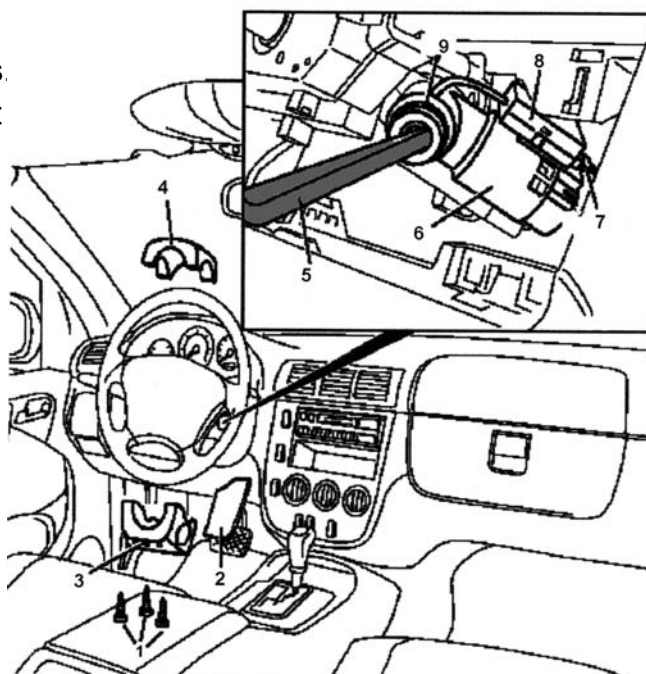
Dit probleem wordt mogelijk veroorzaakt door een defecte transponderspoel. Deze situatie doet zich vooral voor bij lage temperaturen. Bovendien kunnen de foutcodes P1570 en B1703 zijn opgeslagen. In dit geval dient u de datum op de transponderspoel te controleren. Valt deze datum voor de 49^e week van 1998, dan dient u de spoel te vervangen.

- Verwijder de afdekking (2) rechts naast de stuurkolom.
 - Draai de schroeven van de stuurwielbekleding (1) los.
 - Verwijder de stuurwielbekleding (3 en 4).
 - Schuif de regeleenheid (8) uit de houder van de contactschakelaar (6).
 - Maak de stekkerverbinding (7) los.
 - Druk de transponderspoel (9) met een kleine spie (5) van de huls van de contactschakelaar af.
 - Verwijder de regeleenheid met de transponderspoel.
- Monteer de spoel met de regeleenheid en bevestig de onderdelen in omgekeerde volgorde.
- Wis de foutcodes.
 - Controleer de werking van het systeem.
