## Mercedes Benz Vito (type 638)

### Remlicht functioneert niet

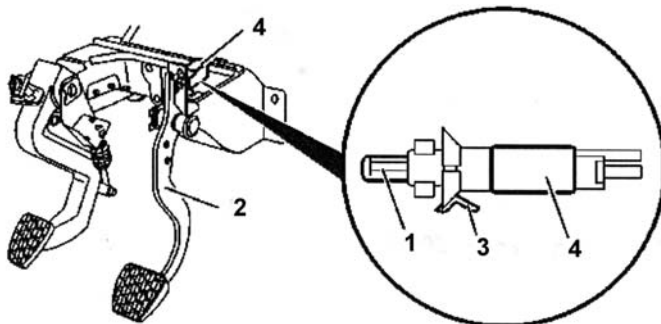
De bovenstaande storing kan worden veroorzaakt door een onjuist ingestelde remlichtschakelaar.

- De afdekking onder het stuur (voetruimte) demonteren.
- Rempedaal indrukken.
- De bedieningsstift van de remlichtschakelaar helemaal naar buiten trekken.
- De correcte weg van de bedieningsstift wordt nu automatisch ingesteld.
- Controleer de functie.
- Afdekking weer bevestigen.
