Renault Laguna II Met 2,2l dieselmotor

Vermogensverlies en klapperende geluiden uit de motorruimte.

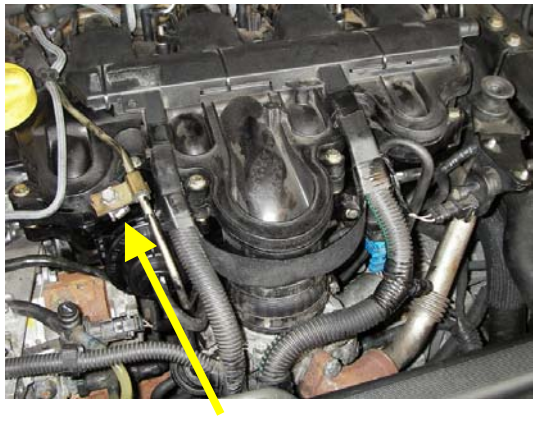
Klepmodule

Als bij deze voertuigen wordt geconstateerd dat de motor niet meer het volledige vermogen biedt en klapperende geluiden uit de motorruimte te horen zijn, is de klepmodule waarschijnlijk defect. Deze module bevindt zich tussen het inlaatspruitstuk en de cilinderkop. Bij deze problemen is het mogelijk dat de stuuras in de klepmodule is gebroken en een klep niet meer opent en sluit.

Om dit probleem op te lossen, dient u de klepmodule te vervangen.
