Renault Megane Alle auto's met nieuwe cockpit

Benzinemeter defect

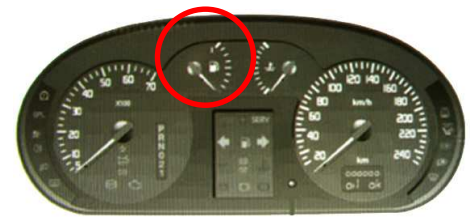
Afb. 1

Dit probleem wordt mogelijk veroorzaakt door het ontbreken van een brugstuk. Dit uit zich in het feit dat de benzinemeter op nul blijft staan (nieuwe cockpit, zie afb. 1). In dit geval dient u bij de verbindingsstekker R 34 (zie afb. 2) tussen pin A8 □ A9 een overbrugging aan te brengen.

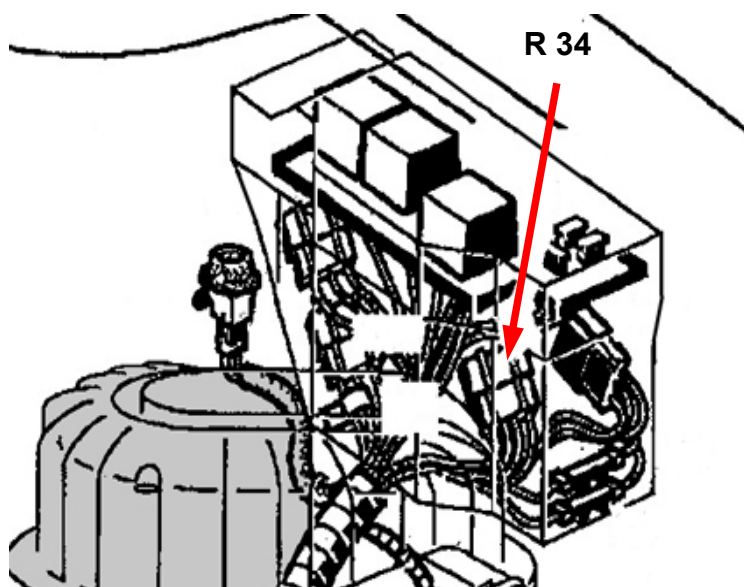
Afb. 2

Deze stekker bevindt zich in de relais- en zekeringenbox (aan de bestuurderskant, voor in de motorruimte). De precieze aansluitingen zijn te zien in het schakelschema (zie afb. 3). Het brugstuk is verkrijgbaar bij de fabrikant.
