Renault Twingo tot bouwjaar 1999

Laadcontrolelampje brandt zwak

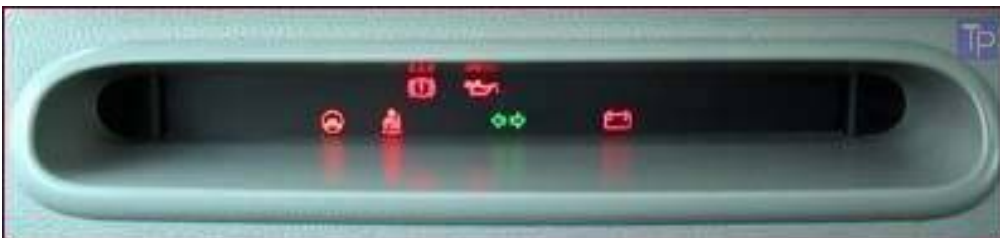
Bij deze auto's met een instrumentendisplay dat twee regels beslaat (zie afbeelding), kan het voorkomen dat het laadcontrolelampje tijdens het stationair draaien slechts zwak brandt. In dit geval moet het laadstroomcircuit worden gecontroleerd

Als dit in orde is, moet het instrumentendisplay worden vervangen door een aangepaste eenheid. Hiervoor moet als volgt te werk worden gegaan:

- Accu loskoppelen.
- 2 schroeven van de display-eenheid, achter het stuur, in het dashboard verwijderen.
- Display-eenheid uit het dashboard verwijderen.
- Stekker losmaken.
- Toestand van de stekker controleren.

De montage van het nieuwe instrumentendisplay vindt in omgekeerde volgorde plaats. Eventueel de radiocode opnieuw invoeren en de tijd goed instellen.
