## **Subaru Impreza 2,0 L Vanaf bouwjaar 12-2000 Met motorcode EJ 201**

### **Motorcontrolelampje licht op**

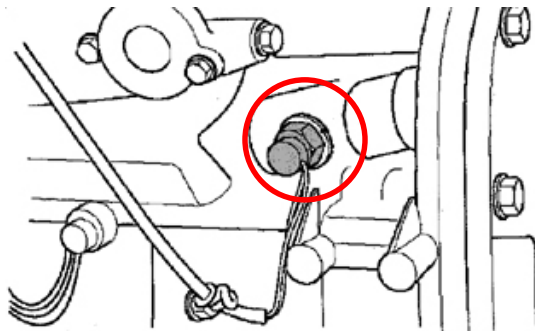
Dit probleem wordt mogelijk veroorzaakt door de stationairschakelaar van de versnellingsbak. De volgende foutcodes kunnen zijn opgeslagen: P0301, P0302, P0303, P0304. Deze storingen worden opgeslagen wanneer bij de betreffende cilinders meerdere mislukte ontstekingen zijn geregistreerd. In dit geval dient u de mislukte ontstekingen per cilinder te controleren met een diagnosetester. Als het ontstekingssysteem probleemloos functioneert, moet de stationairschakelaar van de versnellingsbak worden vervangen (zie afb.)
