VW Golf/Bora/Passat 1998 Geluid uit instrumentenpaneel

Gekraak te horen bij deksel van zekeringdoos en dashboard

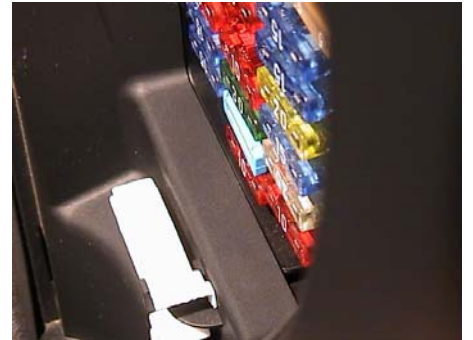
Afb. 1

Bij sommige van de bovengenoemde voertuigen is gekraak te horen in de buurt van de hoofdzekeringen in het dashboard. Het geluid ontstaat doordat de zekeringdoos tegen de afdekking van de zekeringdoos wrijft (afb. 1).

Verwijder het deksel en de afdekking van de zekeringdoos. Draai de schroef (afb. 2) los, duw de zekeringdoos naar binnen en zet de schroef opnieuw vast. Zo krijgt u meer ruimte tussen de zekeringdoos en de afdekking, zodat kraken niet meer mogelijk is (afb. 3). Breng de afdekking en het deksel van de zekeringdoos weer aan.
