FLITS-INFO

VW Tiguan Alle auto's met modeljaar 2009

Motor blijft lopen na uitschakelen van het contact.

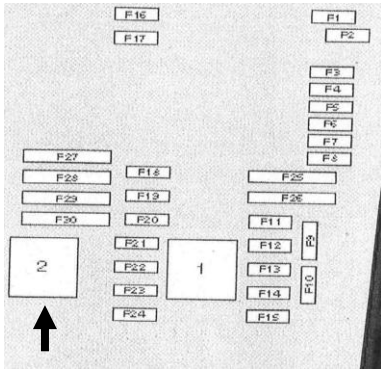
Afbeelding 1.

Als bij deze auto's wordt geklaagd over het feit dat de motor na het uitschakelen van de ontsteking blijft lopen, wordt dit mogelijk veroorzaakt door een defect in relais 2 (motorbesturing). Het motorbedieningsapparaat – relais 2 bevindt zich in het zekeringkastje / relaisplaat (motorruimte).

Het relais is als volgt gepositioneerd in het zekeringskastje (zie afbeelding 1, pijl)

Mogelijk is storingscode 00576 opgeslagen.
Deze storingscode staat voor "stroomvoorziening voor rijstroomcircuit".

Hiervoor wordt een gewijzigd relais aangeboden. Dit heeft reserveonderdeelnr.: 7 M0 951 253 A.

Opmerking: ook de betreffende massaverbindingen moeten worden gecontroleerd. In geval van slechte massaverbindingen (lakrestanten, corrosie enz.) kunnen storingen resp. spanningsproblemen met betrekking tot het motorbedieningsapparaat worden veroorzaakt.
