## Alfa Romeo 156

### Storing van ABS - Waterindringing in sensor

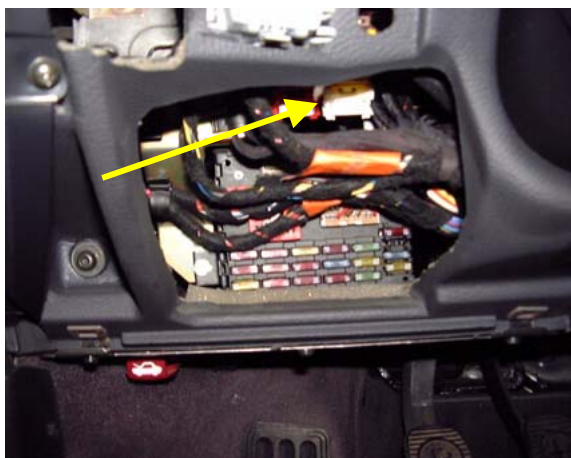
Als het antiblokkeersysteem van de remmen op bepaalde momenten (of volledig) uitvalt, moeten alle stekkerverbindingen van de ABS-sensoren en de elektrische bedrading grondig worden gecontroleerd op vocht en oxidatie. Deze storing kan vaak worden verholpen door de aansluitpunten schoon te maken. Natuurlijk moeten ook de zekeringen van het antiblokkeersysteem worden nagekeken (afbeelding 1+2).

Afbeelding 1: ABS-zekering:  
onder instrumentenpaneel,  
links naast stuurkolom (LHD)

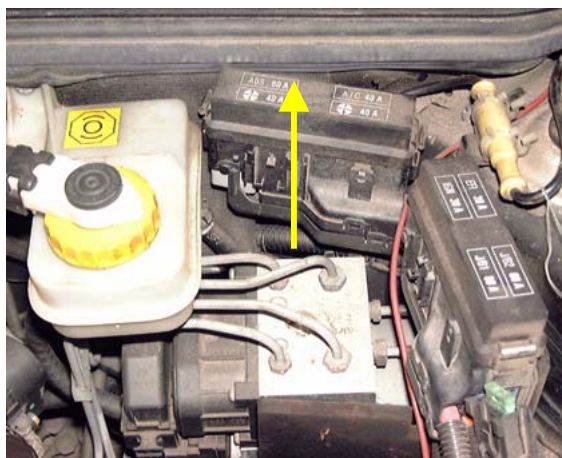
Afbeelding 2: ABS-hoofdzekering:  
naast remvloeistofreservoir (LHD)
