**Audi 80 bj. 7/89 – 6/96 motor: NG**

**Audi 90 bj. 7/89 – 6/92 motor: NG**

**Audi 100 bj. 7/85 – 6/91 motor: NF**

## **Uitval van de klopsensor bij de 2,3 liter 5 cilinder motor**

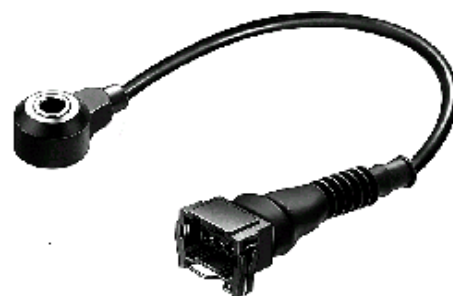
Bij voornoemde motorvariant kan het tot de uitval van de klopsensor komen. Dit kan dikwijls door een verhoogd brandstofverbruik en een verminderd motorvermogen opgemerkt worden wat, op zijn beurt, met de aanpassing van het ontstekingstijdpunt en de injectiehoeveelheid door het stuurtoestel in verbinding staat. Een foutencode wordt in het stuurtoestel opgeslagen. De controlelamp van de motor wordt, afhankelijk van het systeem, niet geactiveerd. Door een controle van het ontstekingstijdpunt en/of het uitlezen van het foutengeheugen kan een diagnose gesteld worden voor een uitgevallen of gebrekkige klopsensor. Meer informatie vindt u in onze technische informatie betreffende de klopsensor.

Met deel Nr.: 6PG 009 108-081 (blauwe stekker, kabellengte 535 mm) en 6PG 009 108-091 (groene stekker, 740 mm kabellengte) biedt *Hella* nu een vervangstuk met hoogwaardige kwaliteit.

Het aantrekkoppel in acht nemen (20+/-5Nm). Geen veerringen of sluitringen gebruiken.
