Ford Ka, vanaf bouwjaar 01.09.1996 Ford Fiesta, van bouwjaar 08.1995 - 09.2001, allen met 1.3l Endura E-motor

Hoger onbelast toerental tijdens het schakelen

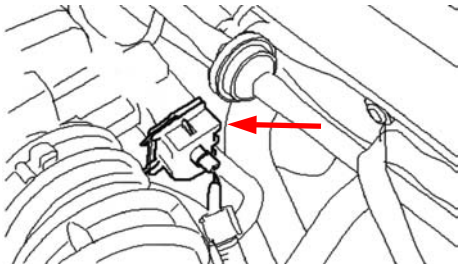
Afb. 1

Het bovengenoemde probleem kan worden veroorzaakt door een defecte steker van de regelklepsensor. Door deze storing ontvangt de regeleenheid onaannemelijke waarden. In deze situatie dienen sensor, steker en kabel (sensorkabel) te worden vervangen. Deze reserveonderdelen zijn verkrijgbaar als complete reparatieset. Ga als volgt te werk:

- Sla de radiokeycode op en ontkoppel de accu.
- Trek de steker van de sensor (zie afb. 1)
- Verwijder de isolatie van de kabel (boven in de motorruimte, zie afb. 2). Omdat de kabelkleuren van de sensor meerdere keren voorkomen in de kabelstreng (2x witte kabel, 2x bruinrode kabel), dient u de juiste kabel te zoeken met een multimeter (doorgangsmeting, zie afb. 3).
 - Pin 1 gele kabel
 - Pin 2 witte kabel
 - Pin 3 bruinrode kabel
- De gevonden kabel doorsnijden en strippen.
- Verbind de gewijzigde kabelstekker met behulp van CWT-soldeerdraad (Hella artikelnr. 8KW 744 888-003) met de andere kabels (zie afb. 4).
- Trek de oude sensorstekker van de kabel.
- Omdat deze kabels niet meer nodig zijn, dient u ze te strippen en vervolgens terug te schuiven in de kabelmantel.
