Ford Focus met 1,4/1,6 liter Zetec-SE-motor

Naald van de kilometerteller is springerig tijdens het optrekken.

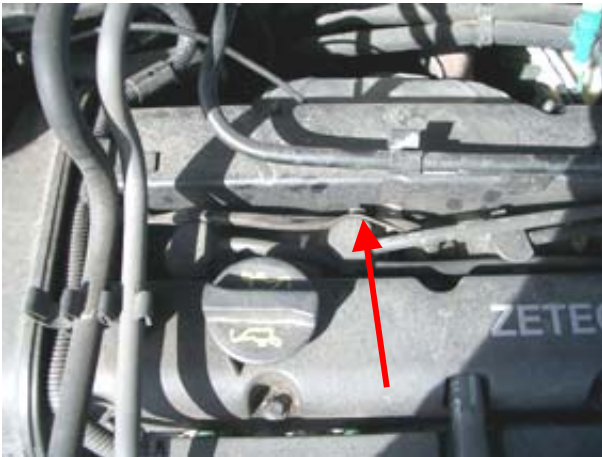
Afbeelding 1

Wanneer bij deze voertuigen de naald van de kilometerteller tijdens het optrekken springerig is, wordt dit mogelijk veroorzaakt door de kabel van de cilinderkoptemperatuursensor die tegen de ontstekingskabel van de tweede cilinder aanligt (zie afbeelding 1).
