Hyundai Accent Bj. 2000 – 2002, 1,5 en 1,6 liter motor

Motorcontrolelampje licht op

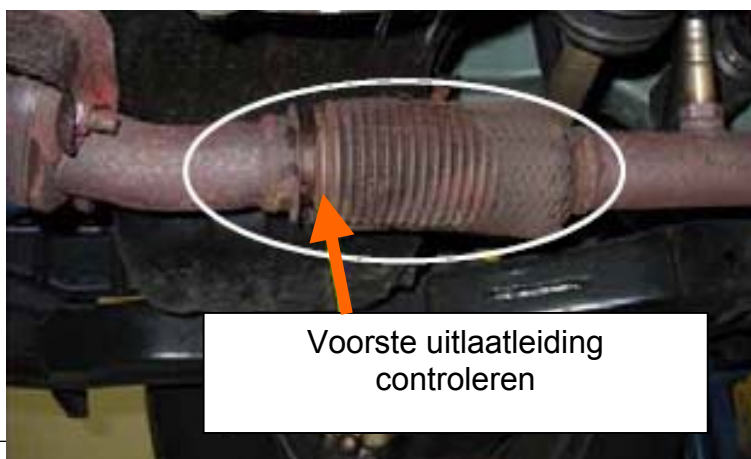
Afb. 1:

Als het controlelampje een storing aangeeft en wordt bij het opvragen van het storingsgeheugen de storingscode: "P0133 Lambdasonde bank 1 sensor 1 reactietijd te hoog" gegeven, controleer dan of de voorste uitlaat tussen de beide lambdasondes in orde en dicht is.

Een gat in de buis kan ertoe leiden dat de regeleenheid de voorste lambdasonde als defect ziet.

1. Controleer of de uitlaatleiding volledig dicht is (afb. 1)
2. Vervang eventueel de voorste uitlaatleiding
3. Breng de motor op bedrijfstemperatuur, kijk naar het sondesignaal op de oscilloscoop. Als het motortoerental hoger is dan 2.500 1/min, dient de schakelsnelheid te stijgen (afb. 2)
4. Als het oscilloscoopbeeld met de afbeelding overeenkomt, hoeft u de lambdasonde niet te vervangen.
