Lexus **LS 400 (UCF20)** **Bouwjaar: 1994 - 2001**

VSC-lamp brandt / VSC functioneert niet

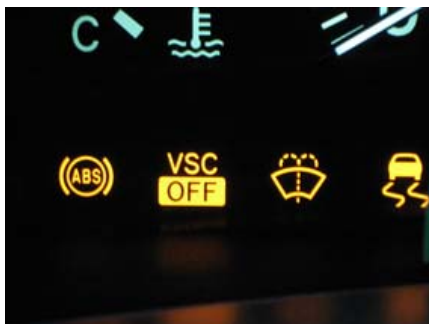
Afbeelding 1

Bij bovengenoemde voertuigen is het mogelijk dat de controlelamp voor het elektronische stabiliteitsprogramma (VSC OFF, afbeelding 1) na het vervangen van de accu permanent brandt. Verder kan het VSC/ESP door bedienen van de schakelaar (afbeelding 2) niet worden geactiveerd. Ook door een rijroutine wordt het VSC/ESP niet opnieuw geactiveerd. Om dit te verhelpen moet de massa-aansluiting nogmaals enkele minuten van de accu worden gescheiden en weer aangesloten worden. In veel gevallen is daarna de VSC/ESP-controlelamp weer uit resp. het deactiveren/activeren via de schakelaar weer mogelijk.
