Mercedes Benz

Alle typen met remassistent (BAS)

Motor start niet

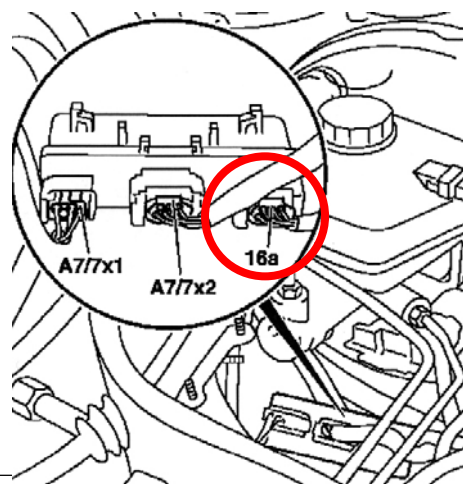
Locatie onderdelen
BAS-regelapparaat in
de W 208

De bovenstaande storing kan worden veroorzaakt door vocht/corrosie in de stekerverbinding resp. in het regelapparaat 'Brake Assist'. Het kan tevens mogelijk zijn dat de motor in sommige gevallen overgaat naar de noodloop. Bovendien kunnen er verschillende foutcodes B 1040, B 1041, B 1043, C 1020, C 1022, C 1025, C 1031, P 0603, P 1606, P 1221, P 1630, P 1747, 132 EGS, 135 EGS zijn geregistreerd.

- De stekerverbinding van stekker 16a (CAN stroomvoorziening) van het BAS-regelapparaat controleren op vocht en corrosie en dit eventueel verwijderen.
- Wanneer de storing blijft bestaan, moet het BAS-regelapparaat worden vervangen.
