Mercedes Benz C-klasse (W203) Alle modellen

Vocht in de zekeringen-modulebox in de motorruimte.

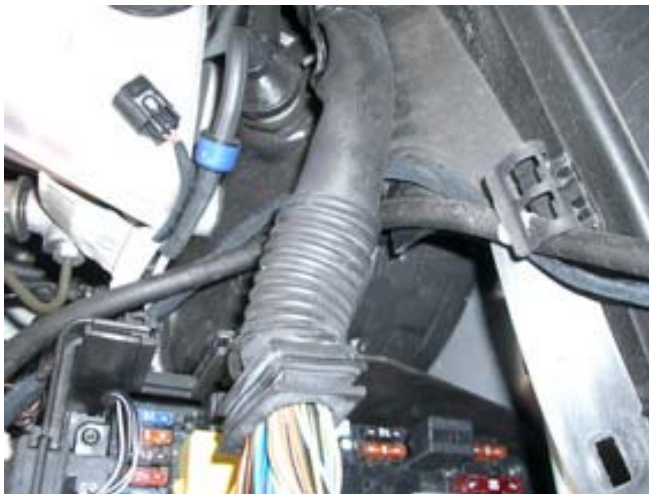
Wanneer bij deze voertuigen vocht in de zekeringen-modulebox in de motorruimte naar binnen is gedrongen, is dit mogelijk veroorzaakt door een lek van de kabeldoorvoeren. Dit probleem is deels herkenbaar door het vanzelf gaan branden van de buitenverlichting of het remlicht. Ga als volgt te werk om de storing op te lossen:

- Deksel van de zekeringen-modulebox verwijderen.
- Kabelsets uit de doorvoeren van de zekeringen-modulebox trekken (zie afbeelding).
- Het aanwezige vocht verwijderen en alle stekkers, kabels, zekeringen en relais droogmaken.
- Met isolatietape de kabeldoorvoer (kabelmof) aanvullend afdichten. Met de isolatietape op de kabeldoorvoer beginnen en zover op de kabelset plakken dat een goede afdichting wordt verkregen.
- Kabelsets weer in de doorvoeren plaatsen. Zorgvuldig alles in de juiste positie brengen.
- Deksel weer terug monteren.
