## **Mercedes C-klasse (W 203) Alle voertuigen vanaf bouwjaar 02-03**

### **ABS/ESP controlelampje gaat branden**

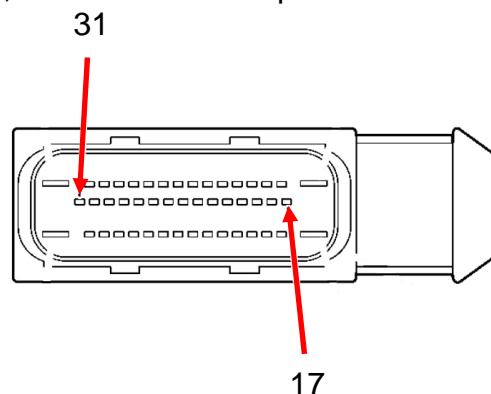
Wordt de bovenstaande storing door de klant gemeld, kan een gecorrodeerde stekkerverbinding hiervan de oorzaak zijn. Verder kunnen foutcode C1140 (stuurhoeksensor, verkeerd signaal) en C1145 (ABS0wielsensor VR, onderbreking) zijn vastgelegd.

1. Stekkerpennen 18, 19 en 20 (alle drie van de remdruksensor) van de stekkerverbinding op het ABS/ESP-stuurapparaat op corrosie controleren (zie afb.), evt. reinigen en drogen. Het stuurapparaat bevindt zich links in de motorruimte, in de stuurapparaatbox, achter de veerkoepel.

2. Zijn de beschadigingen al te groot, moeten de pennen met een reparatieset worden vervangen.
3. Voor het aansluiten de stekkerverbinding met elektronicaspray, resp. -vet behandelen.
4. Kabelboom van de remdruksensor op doorgang controleren. Max. weerstandswaarde is 0,5 ohm.
