## **Mercedes-Benz C-Klasse (W203) Vanaf bouwjaar 08-01**

### **Oplichten van ESP-controlelampje, storingscode C1140 en/of C1145 in storingsgeheugen.**

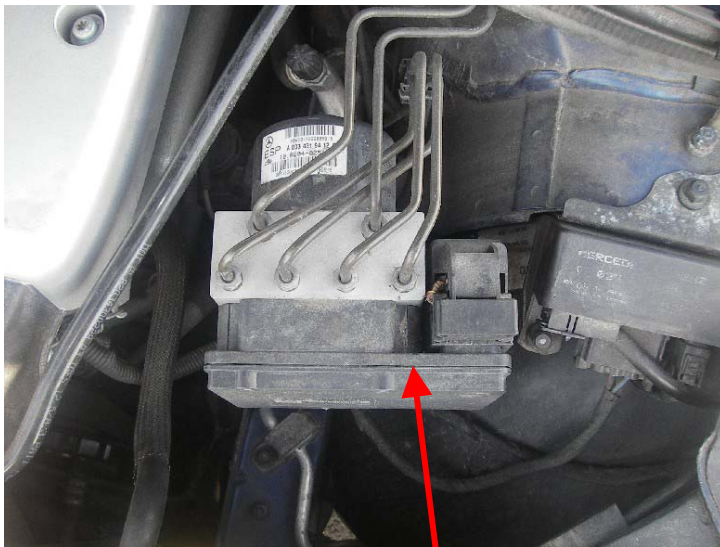
Afb. 1 ESP-unit

Als bij deze voertuigen het ESP-controlelampje oplicht en de storingscode C1140 en / of C1145 in het storingsgeheugen is opgeslagen, ligt dit mogelijk aan een overgangsweerstand in de stekker van de ESP-regeleenheid (afb. 1). Het gaat hier om de verbinding tussen de ESP-regeleenheid en de remdruksensor. Om deze storing op te lossen, dient u de stekkercontacten 18, 19 en 20 in de stekker van de regeleenheid te vervangen en de contacten van de regeleenheid te reinigen. Hiertoe gaat u als volgt te werk:
