Opel Astra-G, Vectra-B Bouwjaar 1998-2000 Opel Zafira Bouwjaar 1999-2000 Alle modellen met X18XE1 motor

Onregelmatig lopende motor Voertuig komt regelmatig uit beperkte stationaire regeling

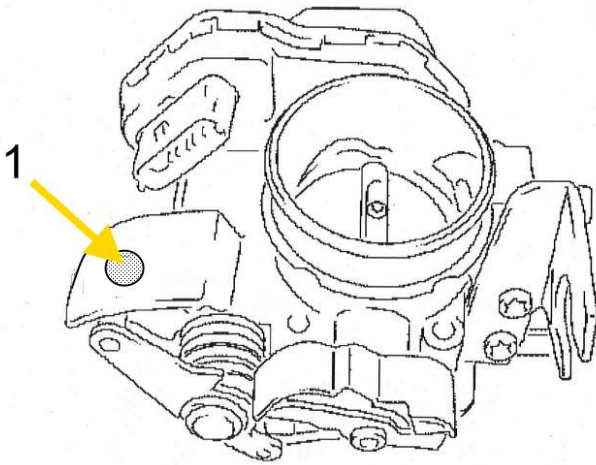
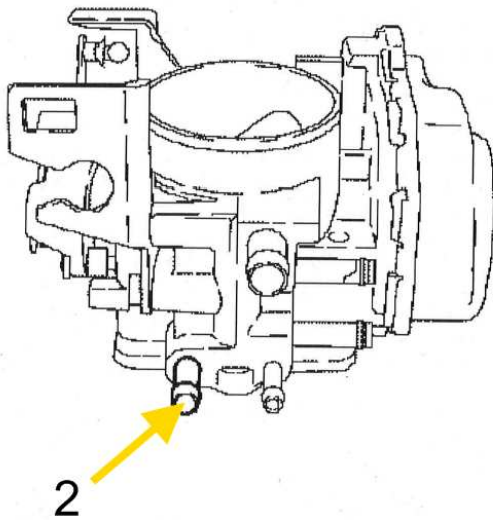
Treden bij de bovengenoemde voertuigen de hierboven genoemde storingsymptomen op, kan dit samenhangen met een vervuiling van de gasklep. In dat geval moet de blow-by boring worden gecontroleerd en eventueel tot 2 mm worden opgeboord. Daarna moet het stuurapparaat met een hiervoor gemodificeerde software opnieuw worden geprogrammeerd. De stuurapparaatsoftware kan alleen door een geautoriseerde dealer worden bijgewerkt.

Opmerking: Is op de gasklepaansluiting al een witte verfpunt (1) aangebracht, is deze maatregel al doorgevoerd.

- Gasklepaansluiting uitbouwen
- Gasklepaansluiting eventueel in een bankschroef inklemmen.
Klemgedeelte beschermen met een doek, zodat beschadigingen worden voorkomen.
- Blow-by boring in aansluitstuk (2) opboren en reinigen.

Daarna mogen geen spanen meer aanwezig zijn in de gasklepaansluiting.

- Gasklepaansluiting inbouwen
- Gasklepaansluiting markeren met een witte verfpunt op positie (1)
- Motorbesturing programmeren
- Gasklepaanpassing inleren met diagnoseapparaat. In dit verband altijd de specificaties van de voertuigfabrikant aanhouden.
