Opel Omega B Vanaf bouwjaar 1994 tot 11-1995 Met motorcode X20XEV, Simtec-systeem

Motor slaat af

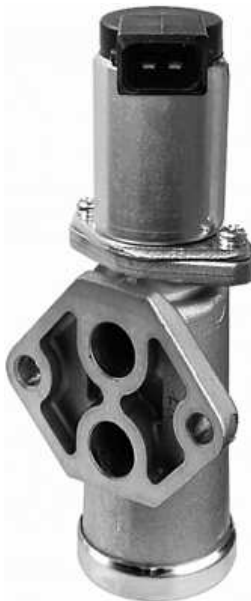
Dit probleem wordt mogelijk veroorzaakt door de stationairregelaar. Daarnaast kunnen er klachten zijn over schommelingen in het stationaire toerental. Door zogenaamde Blow-By-gassen (doorblaasverliezen tussen zuiger en cilinderwand) wordt het kunststof oppervlak van de regelschuif, in de stationairregelaar, zacht. Hierdoor kan de schuif vastraken waardoor het stationaire toerental niet meer kan worden geregeld. Voer voordat u de stationairregelaar vervangt eerst een diagnose uit (spannings- en weerstandswaarden van regeleenheid resp. stationairregelaar meten).

Als de stationairregelaar defect is, kunt u deze bestellen met **Hella artikelnr.: 6NM 009 141-001.**
