Peugeot 407 Met 2,0 HDI-motor (DW10BTED4)

Auto start niet, accu ontladen.

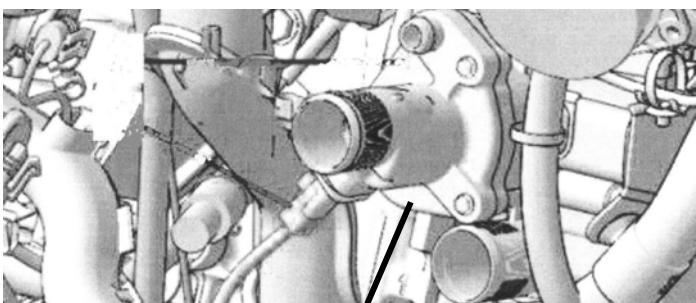
Vulopening koelmiddel

Als de accu van deze auto's is ontladen, wordt dit mogelijk veroorzaakt door kortsluiting in de stekker van de motorregeleenheid. Dit ontstaat door lekkage bij de vulopening voor koelmiddel waarin de temperatuursensor is gemonteerd. Door deze lekkage komt er koelmiddel in de kabelboom. Door de capillariteit komt het koelmiddel bij de stekker van de regeleenheid en veroorzaakt daar corrosie. Dit heeft vooral betrekking op pin E1 en F1 waardoor de voorgloeiregeleenheid permanent actief is en de accu ontlad. Om dit probleem op te lossen, dient u de vulopening voor koelmiddel te vervangen en de stekker van de temperatuursensor af te binden. De stekker wordt met behulp van een blinde contactdoos aan de bevestigingsstrip van de koelmiddelslang bevestigd.

De stekker van de motorregeleenheid moet worden gereinigd. Als een reiniging door te sterke corrosie niet meer mogelijk is, dient u de complete kabelbundel te vervangen.
