Renault Megane en Scenic Alle voertuigen met ESP

Oplichten van ESP-controlelampje

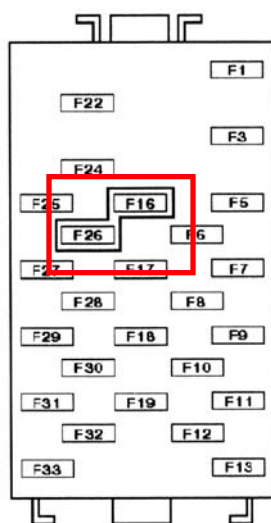
Afb. 1

Wanneer bovengenoemde storing wordt vastgesteld, kan dit liggen aan een te lage accuspanning tijdens het starten van de motor. Bovendien wordt de foutcode "Stuurhoeksensor" geregistreerd. In dit geval gaat u als volgt te werk.

- Demonteer de zekeringenkast uit het onderste instrumentenpaneel.
- Verwijder de zekeringen F16 en F26 uit de zekeringenhouder.
- Verbind de beide steekplaatsen met behulp van een shuntkoppeling Nebenschlussverbinders met elkaar (zie afb. 1).
- Steek de zekeringen in de Nebenschlussverbinder .
- Monteer de zekeringenkast op zijn plaats.
- Wis het storingsgeheugen.
