## **VW**

### **Sharan**

### **ESP-controlelampje gaat branden**

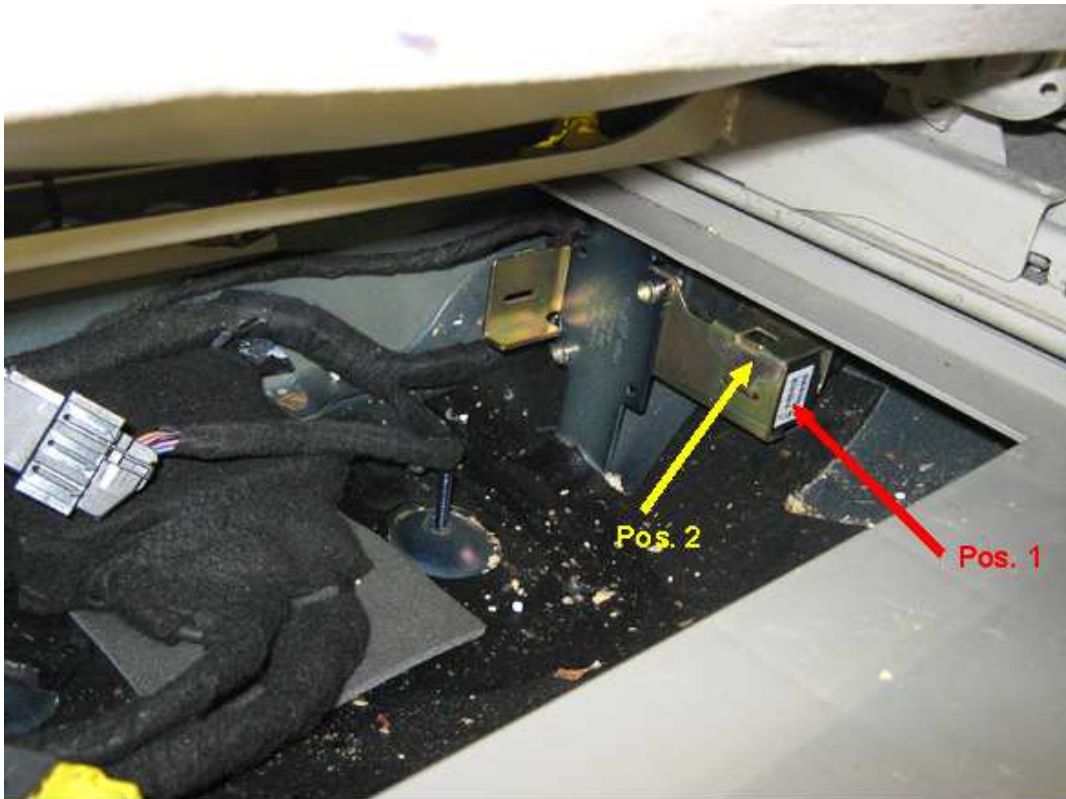
Afbeelding 1

Gaat bij bovengenoemde voertuigen het ESP-controlelampje soms of permanent branden, kan dit door een defecte dwarsversnellingsensor worden veroorzaakt.

De dwarsversnellingsensor (G200) bevindt zich onder de bestuurdersstoel. Deze kan als combinatiesensor (gierhoek + dwarsversnelling) of ook als individuele sensor zijn geconstrueerd. De individuele sensor is onder de rechter stoelrail gepositioneerd (afb. 1, pos. 1).

- Klembeugel van de sensor losmaken (afb. 1, pos. 2)
- Sensorstekker ontgrendelen en lostrekken
- Sensor verwijderen
- Nieuwe sensor inbouwen en stekker aansluiten
- Sensor met een diagnoseapparaat "kalibreren" resp. "nulinregeling" uitvoeren
- Foutgeheugen wissen
- proefrit doen

Opmerking: Het foutgeheugen kan vaak na de "nulinregeling" van de nieuwe sensor worden gewist.
