FLITS-INFO

VW

Sharan (7M6 / 7M9)

Het motorcontrolelampje gaat branden

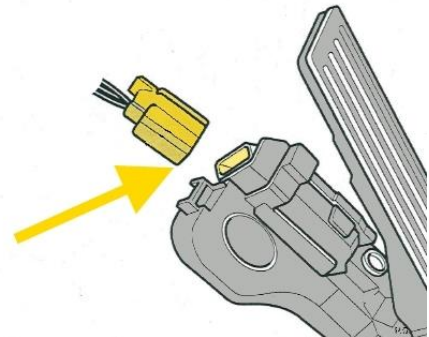
Afbeelding 1

De hiervoor opgevoerde storingscodes hebben allemaal betrekking op een probleem bij de gaspedaalpositiesensor (afb. 1).

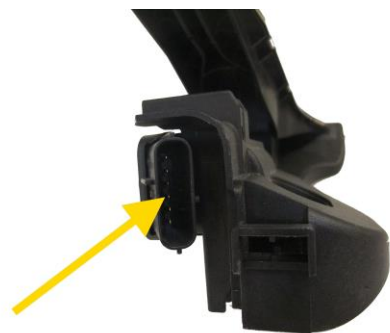
Afbeelding 2

In dit geval is onvoldoende contact in de verbinding tussen de gaspedaalpositiesensor en stekker (afb. 2) verantwoordelijk voor het bovengenoemde probleem.

- De stekerverbinding op beschadigde of gecorrodeerde stekkerpennen (afb. 2, afb. 3) controleren en zo nodig vervangen
Reserveonderdelen:
-Afzonderlijke leiding: 000 979 025 EA
-Persverbinding: 000 979 940
- Gaspedaalpositiesensor op correcte werking controleren
(ruis- of potentiometercontrole uitvoeren met een oscilloscoop) en zo nodig vervangen.
