Audi A3 met xenonlicht Bouwjaar van 1997 tot 2003

Lichthoogteregeling (LHR) werkt niet goed

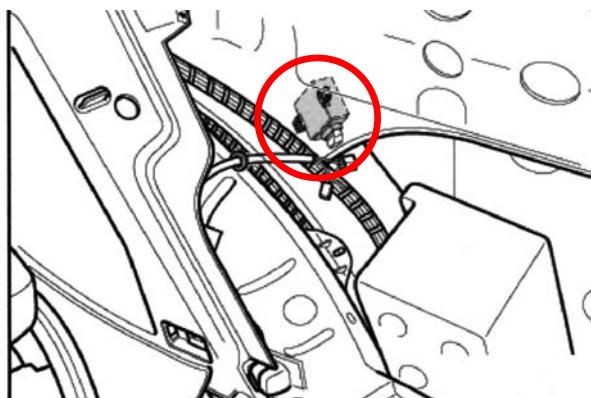
Afb. 1

- Open in een diagnosetester het menu-item "Meetwaarden/parameters" en kies het item "Lichthoogteregeling".
- Controleer de waarden van de assensoren. Deze dienen tussen 1.66 V en 3.45 V te liggen.
- Als dat niet zo is, dient u de assensoren, stekkers en kabels op beschadigingen te controleren en eventueel te repareren of te vervangen. Controleer ook de voedingsspanning.
- Bovendien kunt u in dit menu-item controleren of er een snelheidssignaal voorhanden is. Als er geen signaal beschikbaar is, dient u de stekkerverbindingen van de LHR-regeleenheid en op de aansluitstekker van het combi-instrument te controleren. Door contactproblemen kan de LHR-regeleenheid de noodloopfunctie starten en de koplampen naar beneden afregelen.
Bij 3-deurs uitvoeringen bevindt de LHR_regeleenheid zich op de wielkast links onder de zijbekleding

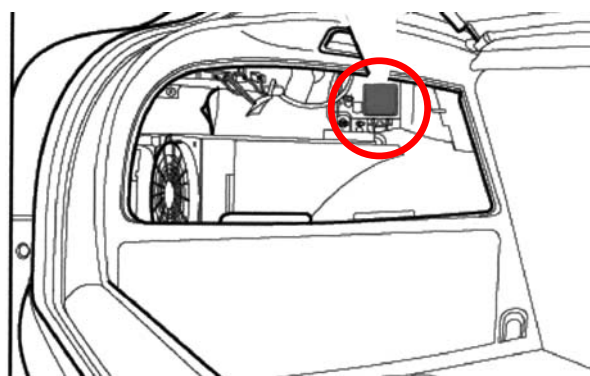
Afb. 2

(zie afb. 1). Bij de 5-deurs uitvoering bevindt de
regeleenheid zich in de kofferbak, links onder de
zijbekleding (zie afb. 2).
