BMW

3-serie (E46)

Alle touring modellen

Uitvallen van kentekenverlichting

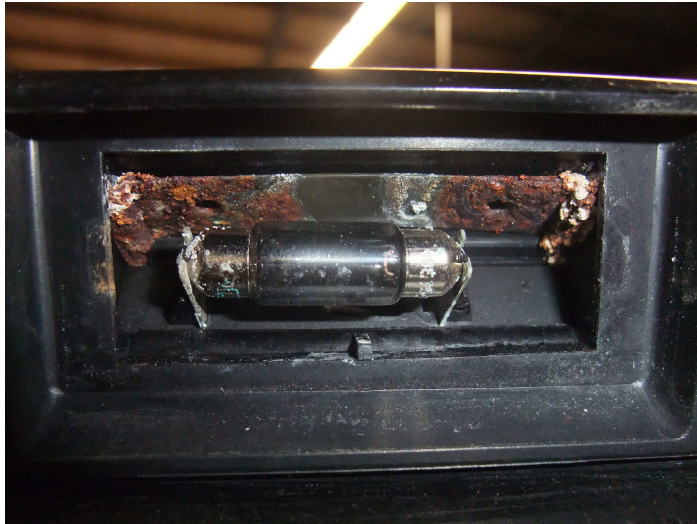
Wordt de bovenstaande storing door de klant gemeld, is niet altijd het lampje hiervan de oorzaak. Door veel vocht in de verlichtingsarmaturen ontstaat contactcorrosie (zie afb. 1). Door capillaire werking in de kabels kan daarna water indringen in de contactschakelaar. Hierdoor ontstaat doorgaans corrosie in de schakelaar, waardoor een slecht contact ontstaat. Zo nu en dan kan het voorkomen dat de achterklep zichzelf vergrendelt, resp ontgrendelt. In dat geval als volgt te werk gaan:
